## SANTA CATERINA

Sistemazioni spondali del rio Bianco e sghiaimento dell'alveo, reinserimento paesaggistico degli imbocchi delle gallerie artificiali, sistemazione a verde del piazzale mediante formazione di rilevati contro monte e consolidamento del fondo stradale

1999-2000

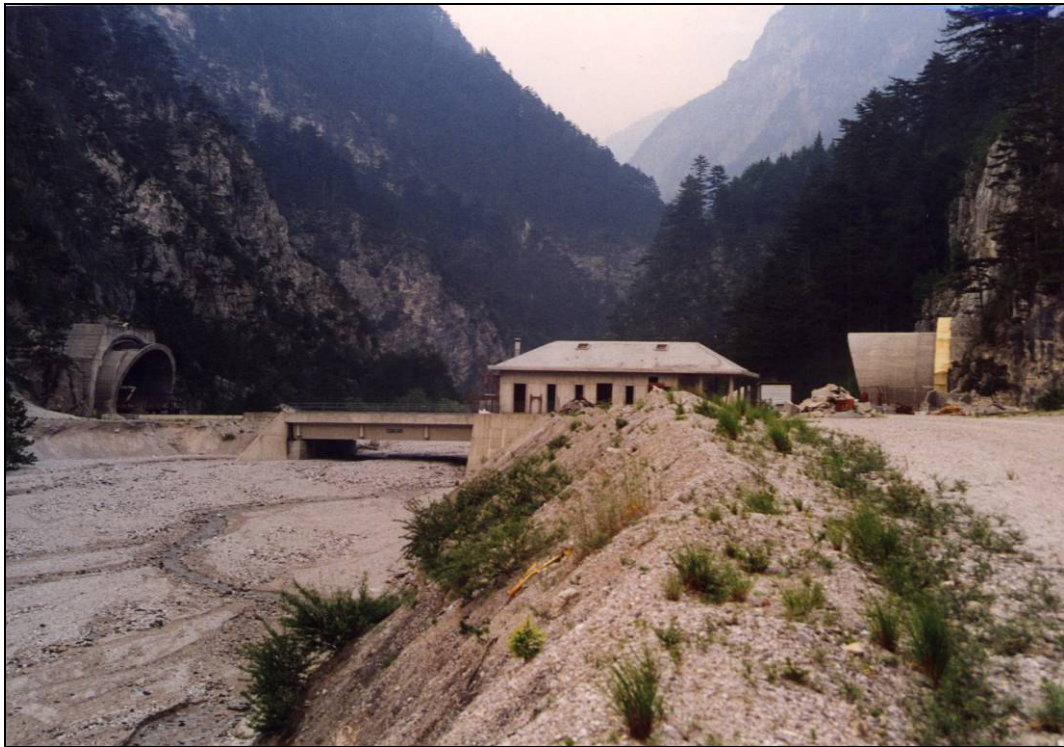
Rio Bianco, Santa Caterina, stazione giugno 1998

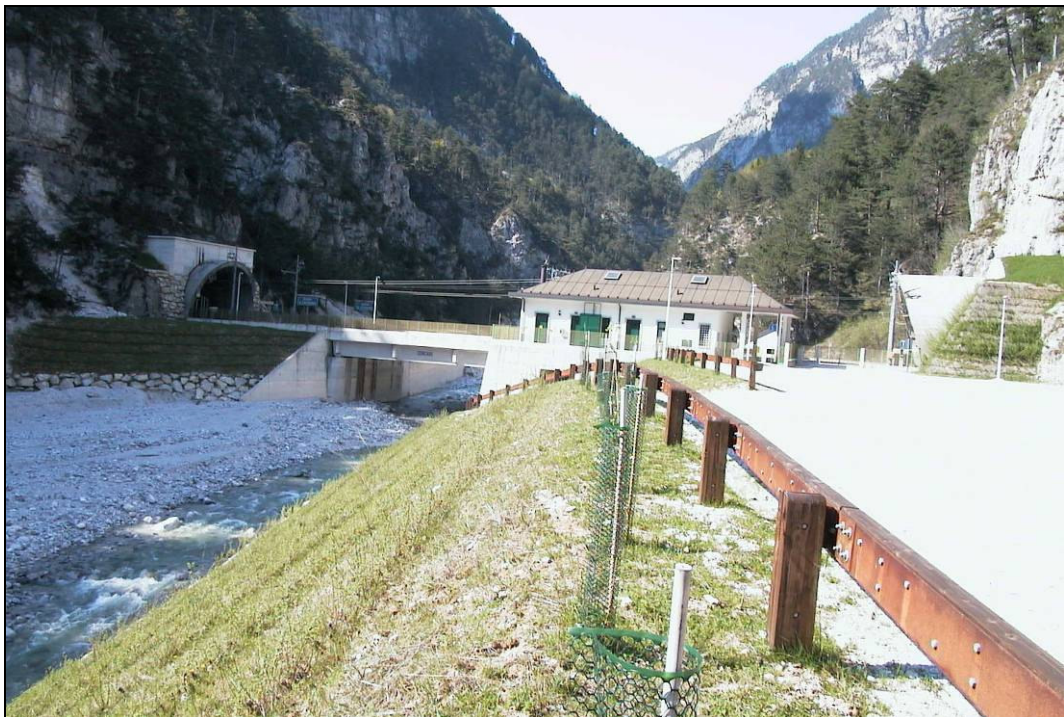
Rio Bianco, Santa Caterina, stazione, giugno 2000

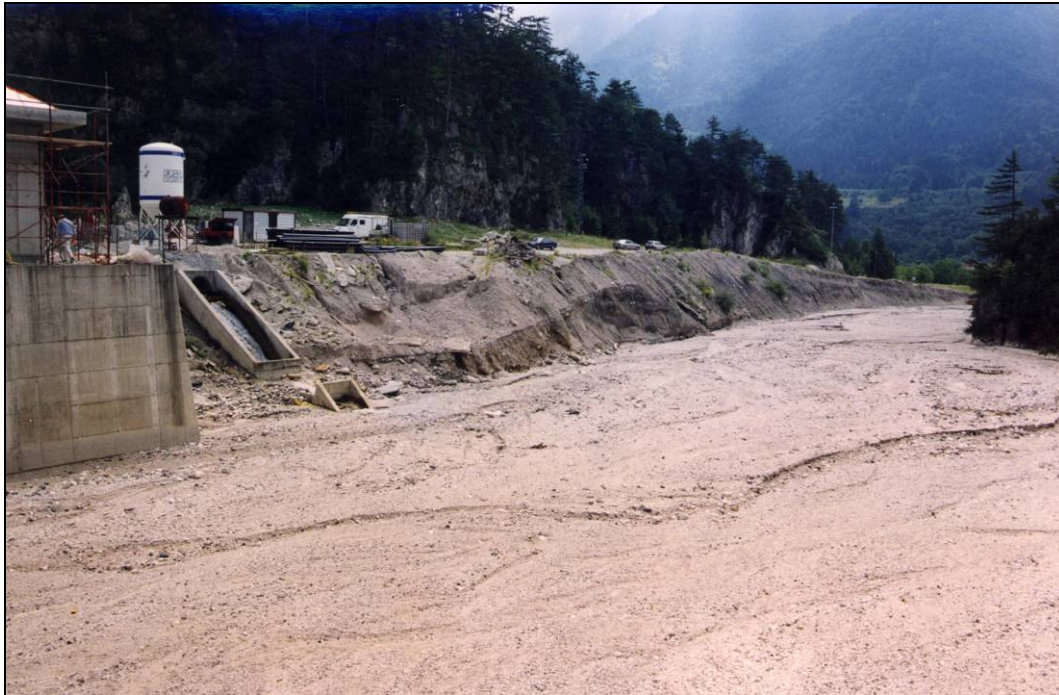
Rio Bianco sponda sinistra, giugno 1998

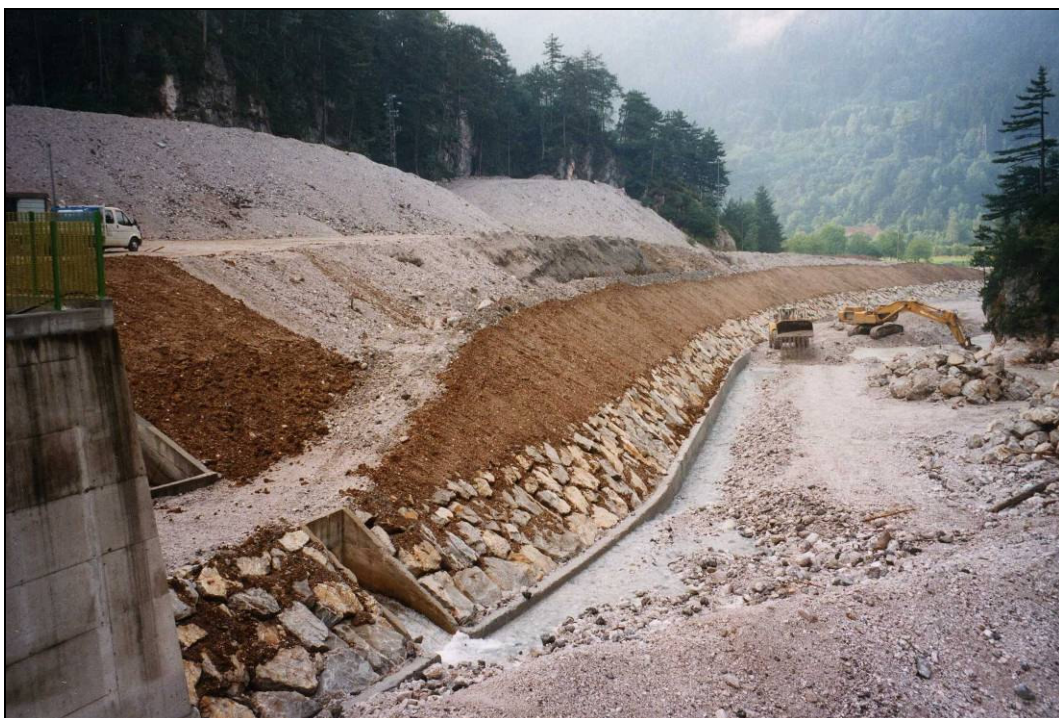
Rio Bianco sponda sinistra, 1999

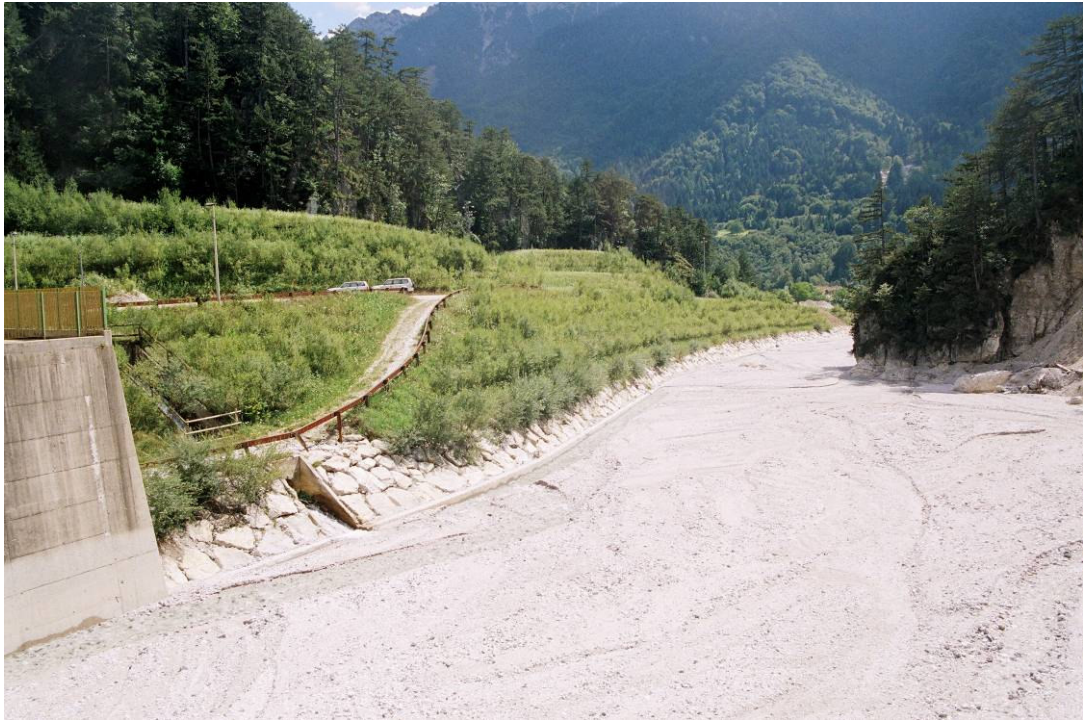
Rio Bianco sponda sinistra, agosto 2006

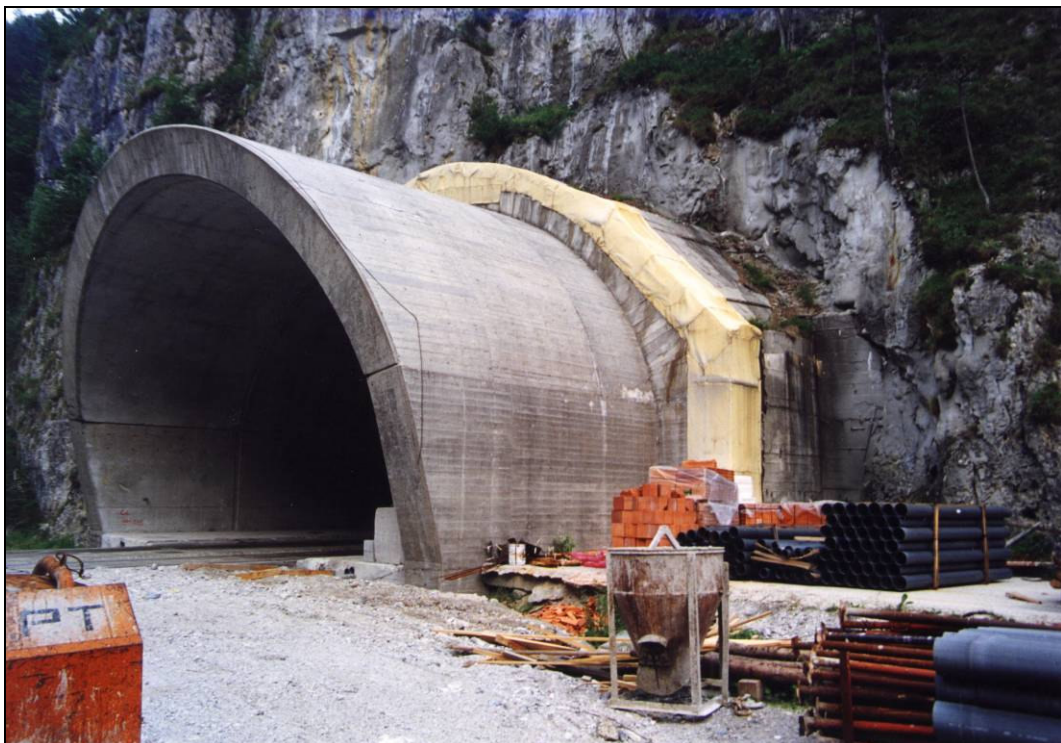
Rio Bianco, Santa Caterina, imbocco ferrovia Pontebbana giugno 1998

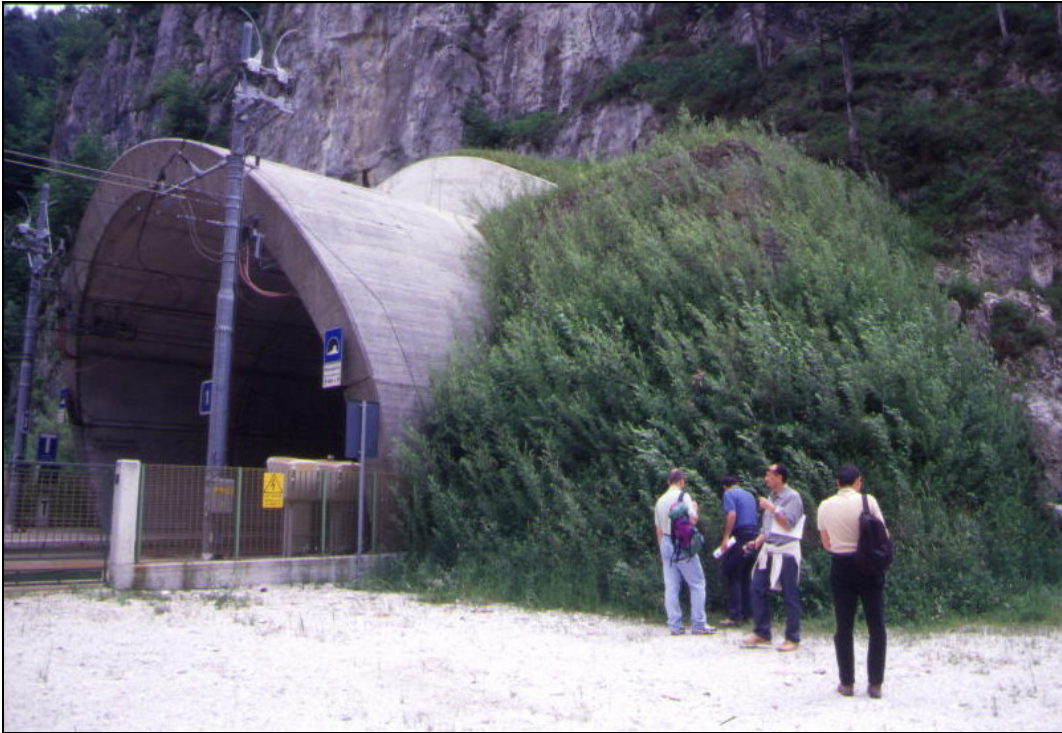
Rio Bianco, Santa Caterina, imbocco ferrovia Ponteabbana, 2001

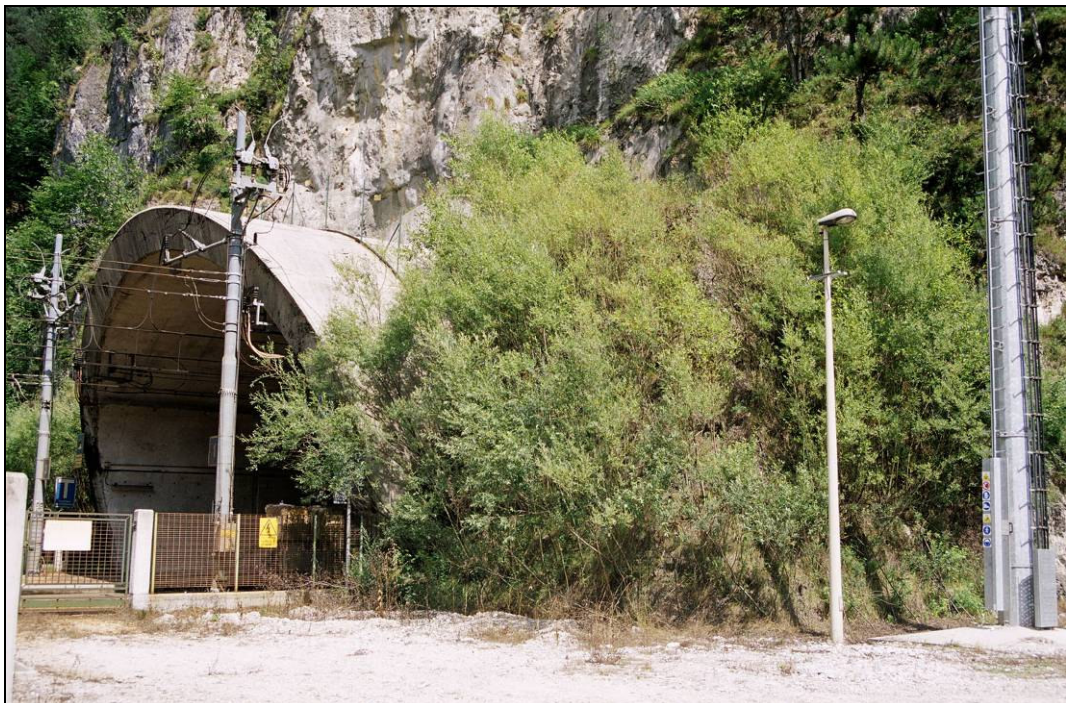
Rio Bianco, Santa Caterina, imbocco ferrovia Ponteabbana, agosto 2006

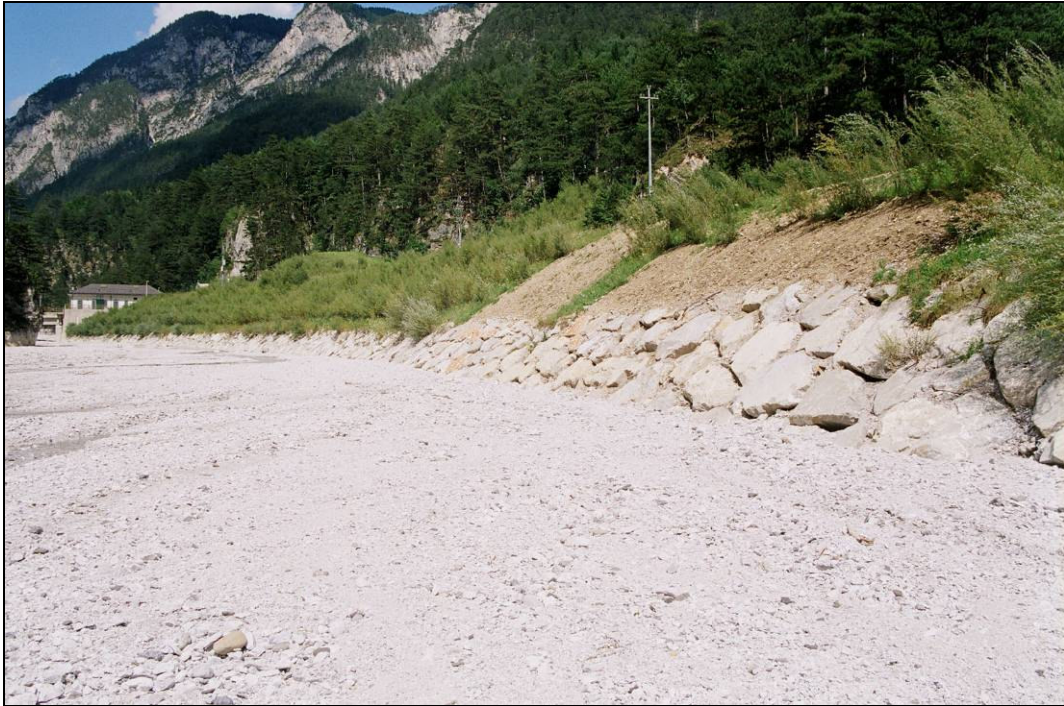
Rio Bianco, Santa Caterina, agosto 2006. Si nota sulla destra, l'intervento di ripristino sponda a seguito dell'evento alluvionale dell'agosto 2003.

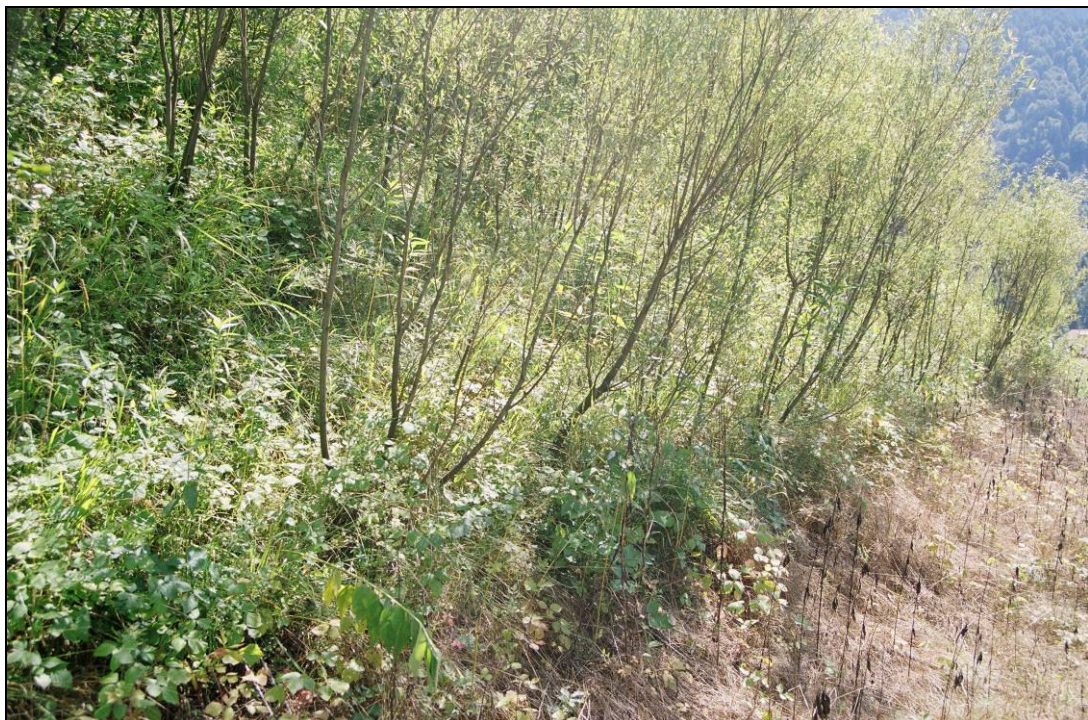
Rio Bianco, Santa Caterina, agosto 2006. Rigoglioso sviluppo delle talee di salice delle gradonate sulla scarpata.
